SCHADEANALYSE BIJGEBOUW KANTOORPAND

Projectgegevens Schadeanalyse bijgebouw kantoorpand
Amsterdamseweg 34a
Ede, 6712 GJ

Projectnummer	S-9094	Datum	2025-02-21
Rapportnummer	MEMO-01	Versie	A
Constructeur	ir. J.H. Snetselaar RC

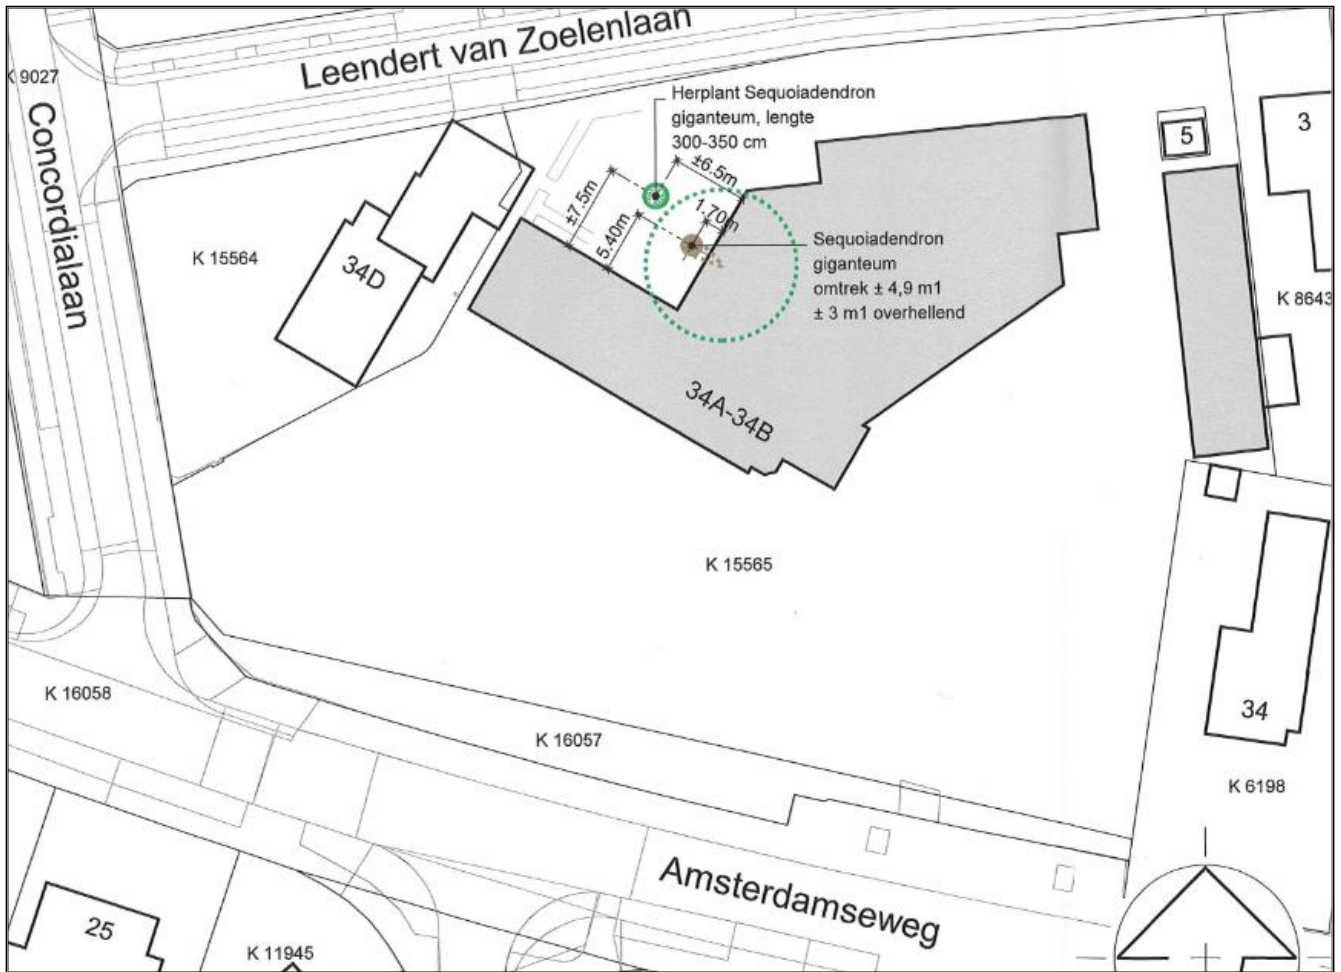
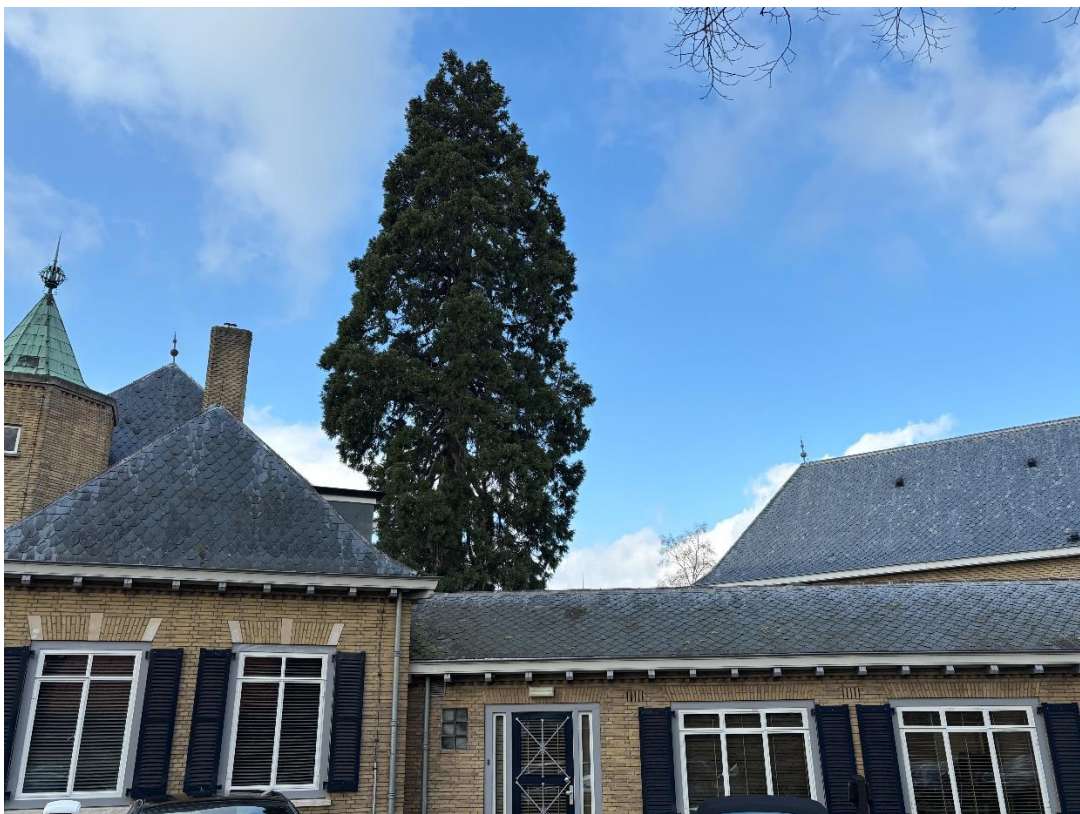
Bijlage A: Situatietekening boom

Dicht bij de gevel van een in 1976 gebouwde uitbreiding van een pand staat een Mammoetboom van ca. 125 jaar oud. Deze boom is ca. 31.5m hoog en heeft volgens het bomenrapport op 1m hoogte een stamdiameter van ca. 1.54m en een kroondiameter van gemiddeld ca. 12m. De boom helt ook over richting het gebouw. Zie situatietekening in Bijlage A. Volgens het bomenrapport is de scheefstand ca. 7 graden wat op een hoogte van 31.5m overeenkomt met ca. 3.9m overhelling. Schematisch is dit in doorsnede weergegeven in bijlage B. Aan de onderzijde is de afstand tussen boom en gevel ca. 80cm. Vanwege de scheefstand is dat aan de bovenzijde en bij de goot aanzienlijk minder.

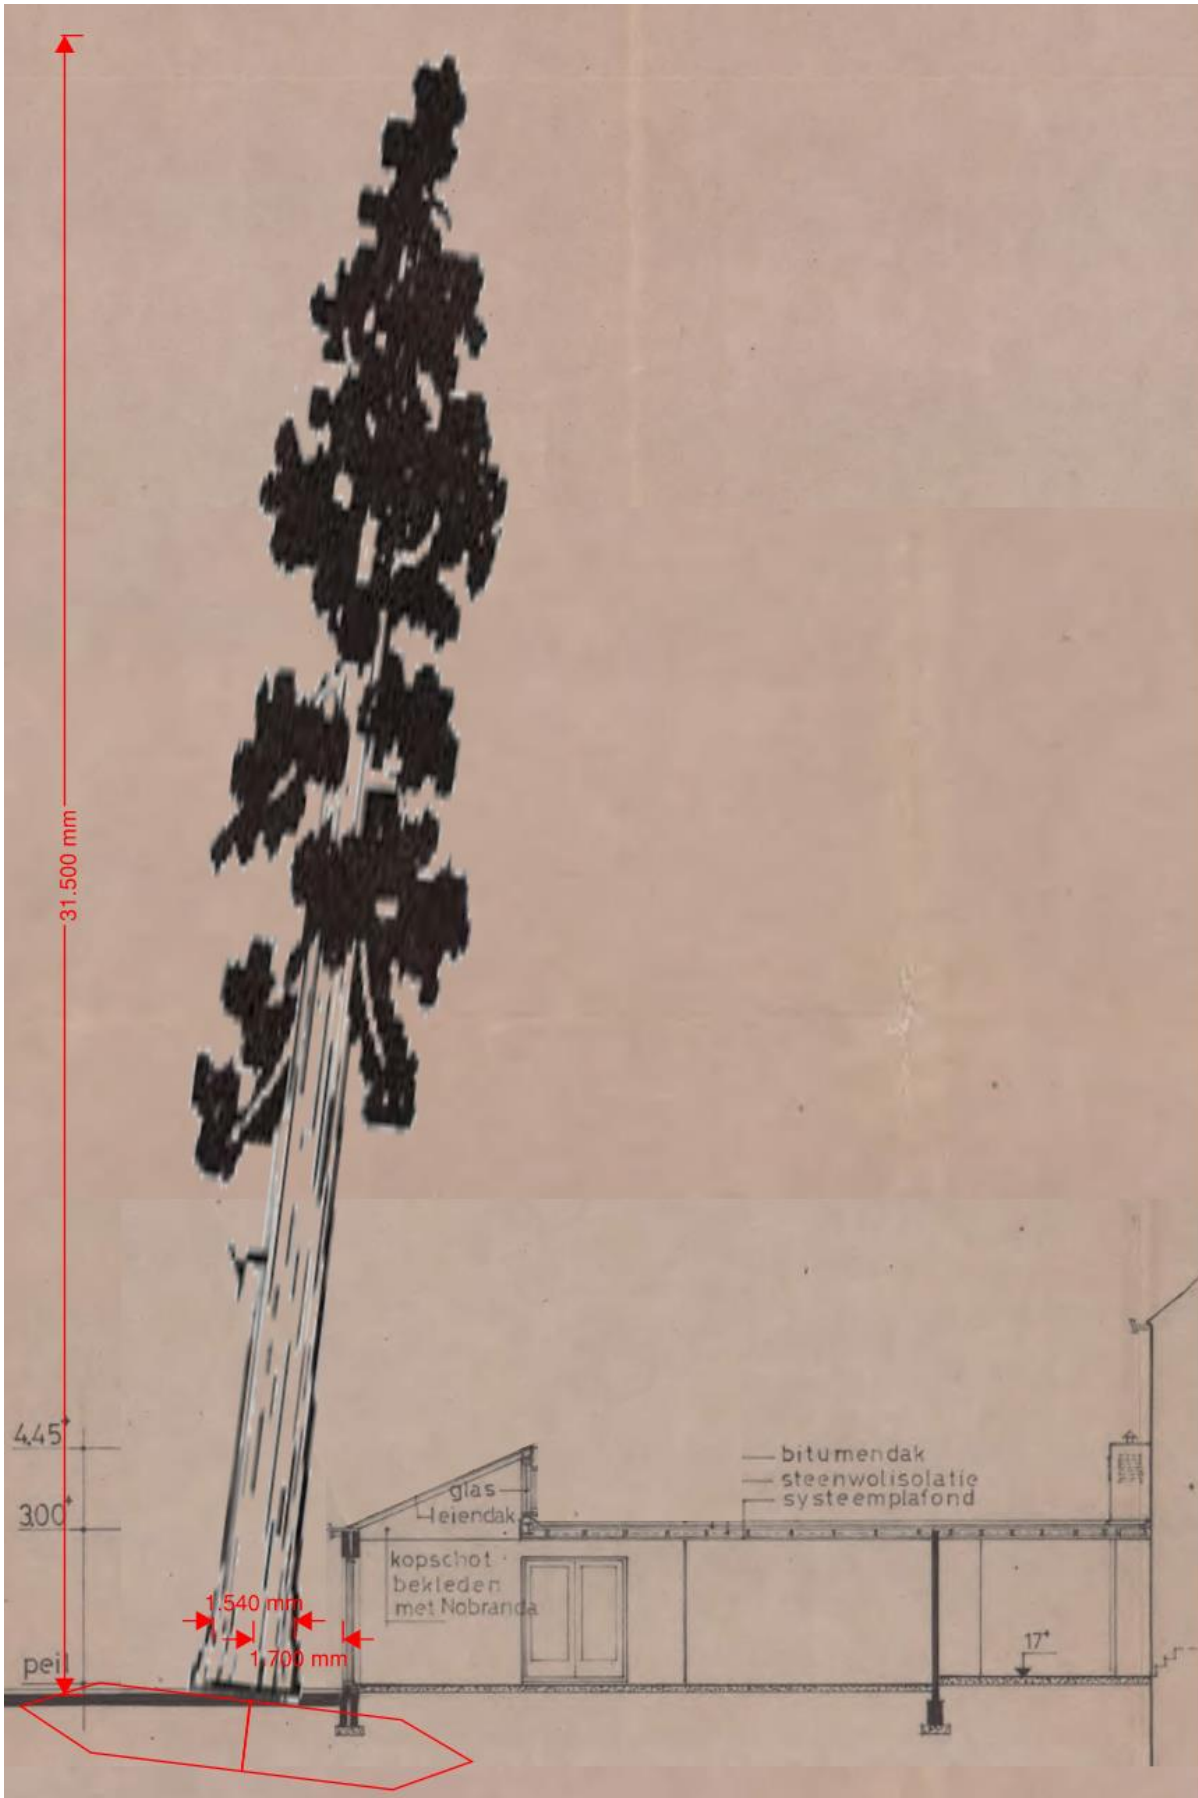
Bijlage B: Doorsnedetekening met schematische boom

Er is zeker een oorzakelijk verband tussen de aanwezigheid van de boom dicht op de gevel en de scheurvorming in de gevel. De kluit drukt de fundering naar binnen. Dat wordt veroorzaakt door de horizontale windbelasting op de boom en mogelijk door groei van de kluit. Ook het door de tijd steeds schever gaan staan van de boom richting de gevel heeft negatieve invloed op de draagkracht van de fundering. Kortom: deze Mammoetboom zo dicht bij de gevel geeft extra belasting op de fundering en de gevel waar de constructie niet op ontworpen is. Gezien de scheurvorming en scheefstand van de gevel is de constructie ook niet bestand tegen deze extra boombelasting. Verwacht wordt dat de scheurvorming en scheefstand door de tijd heen meer wordt indien de boom aanwezig blijft.

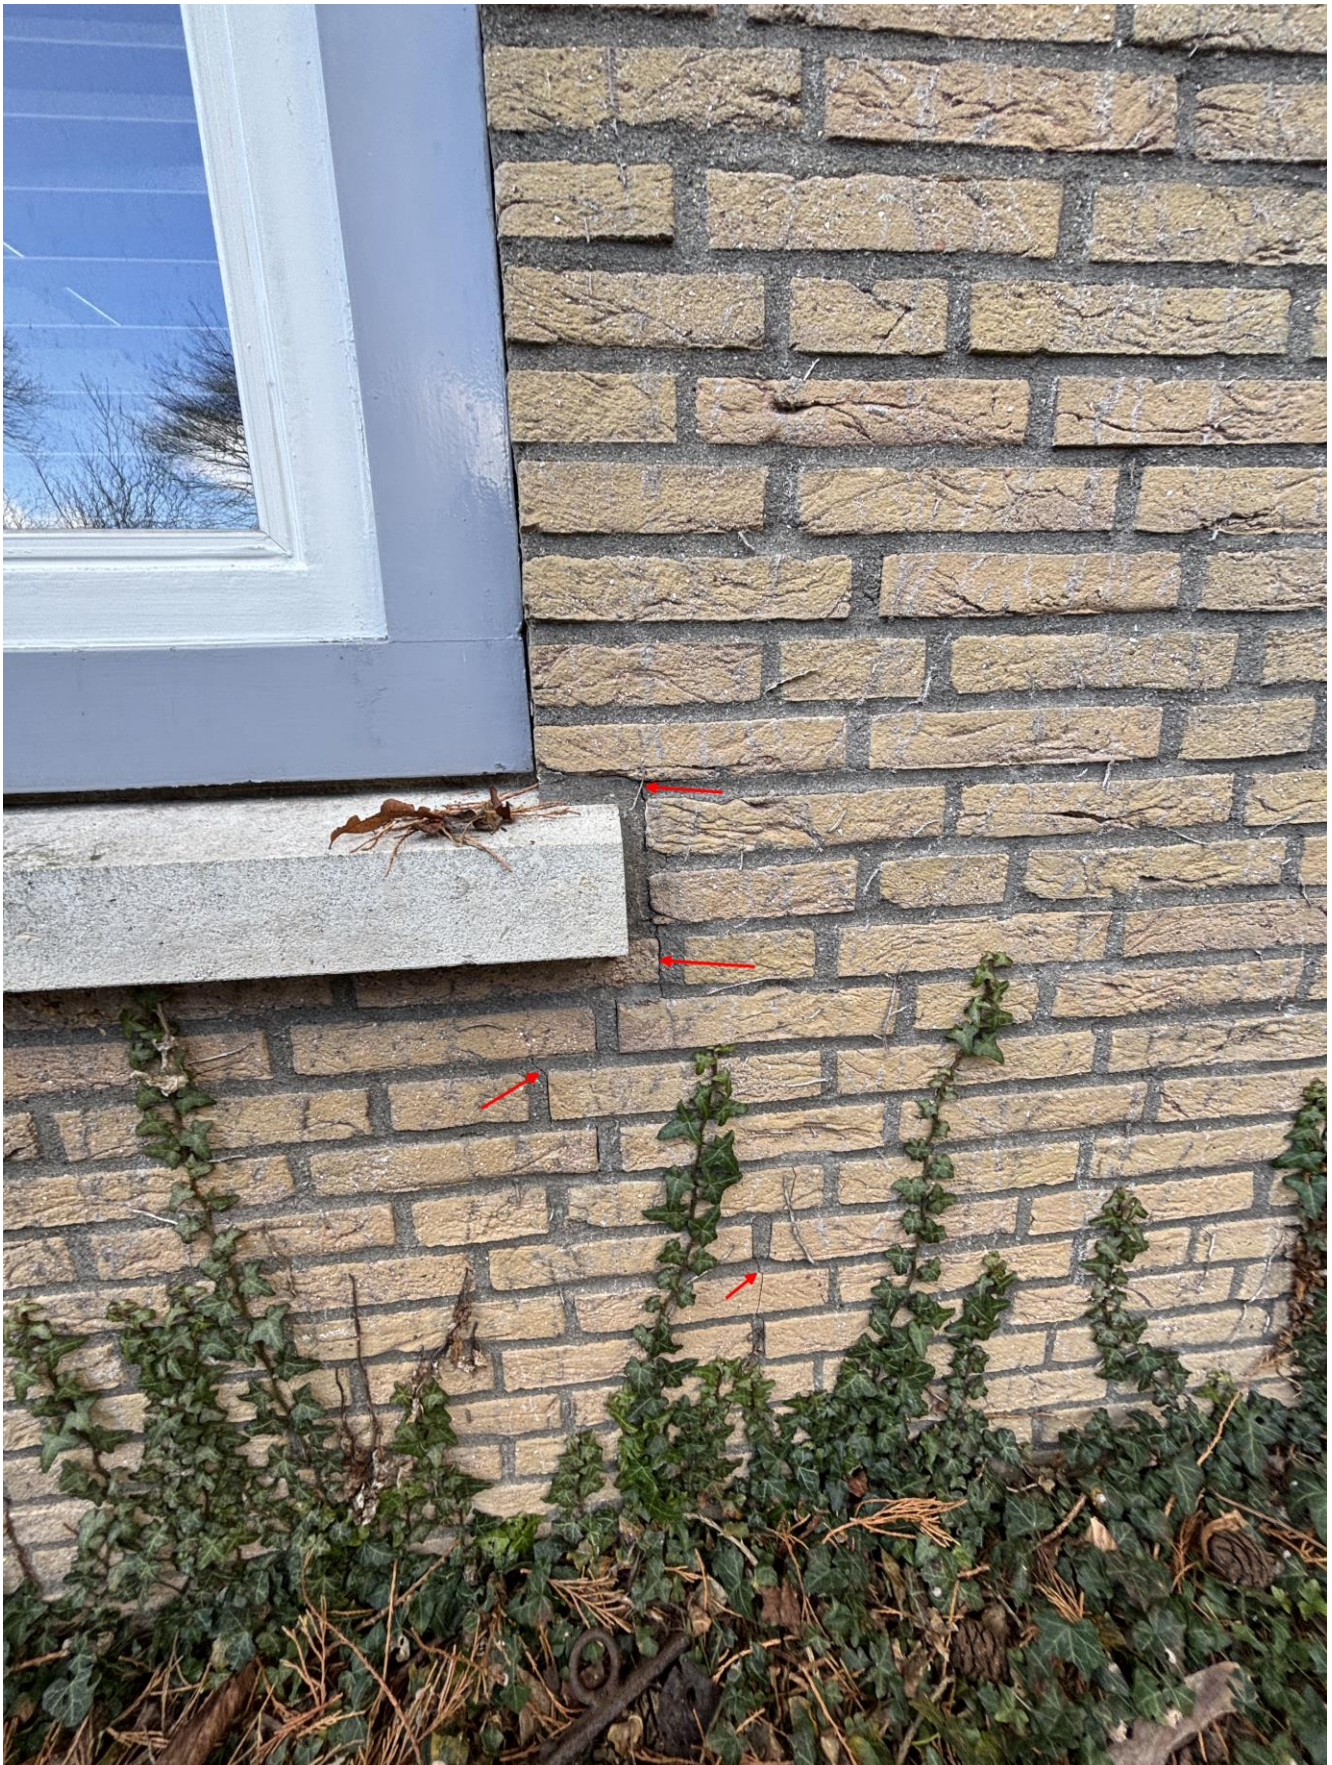
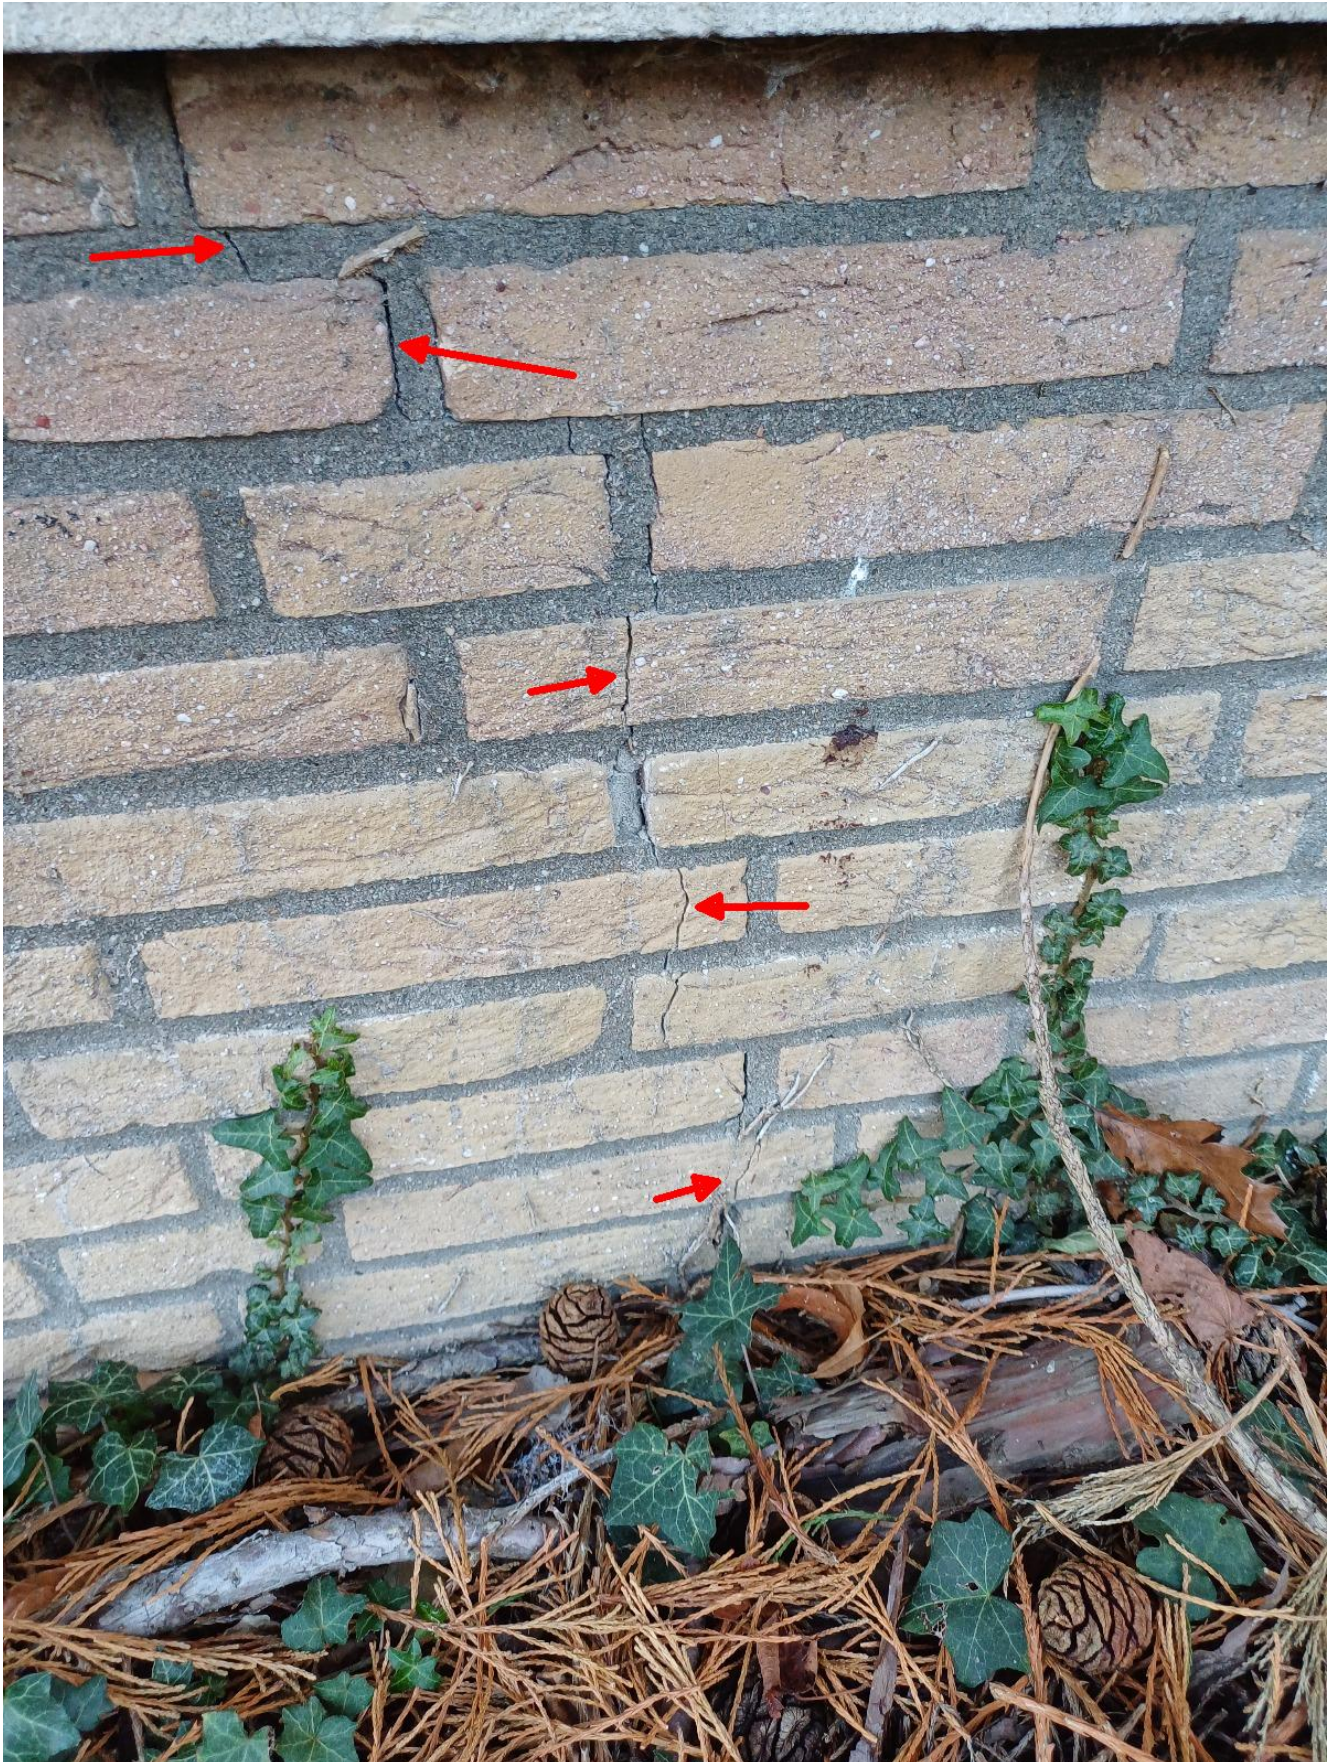
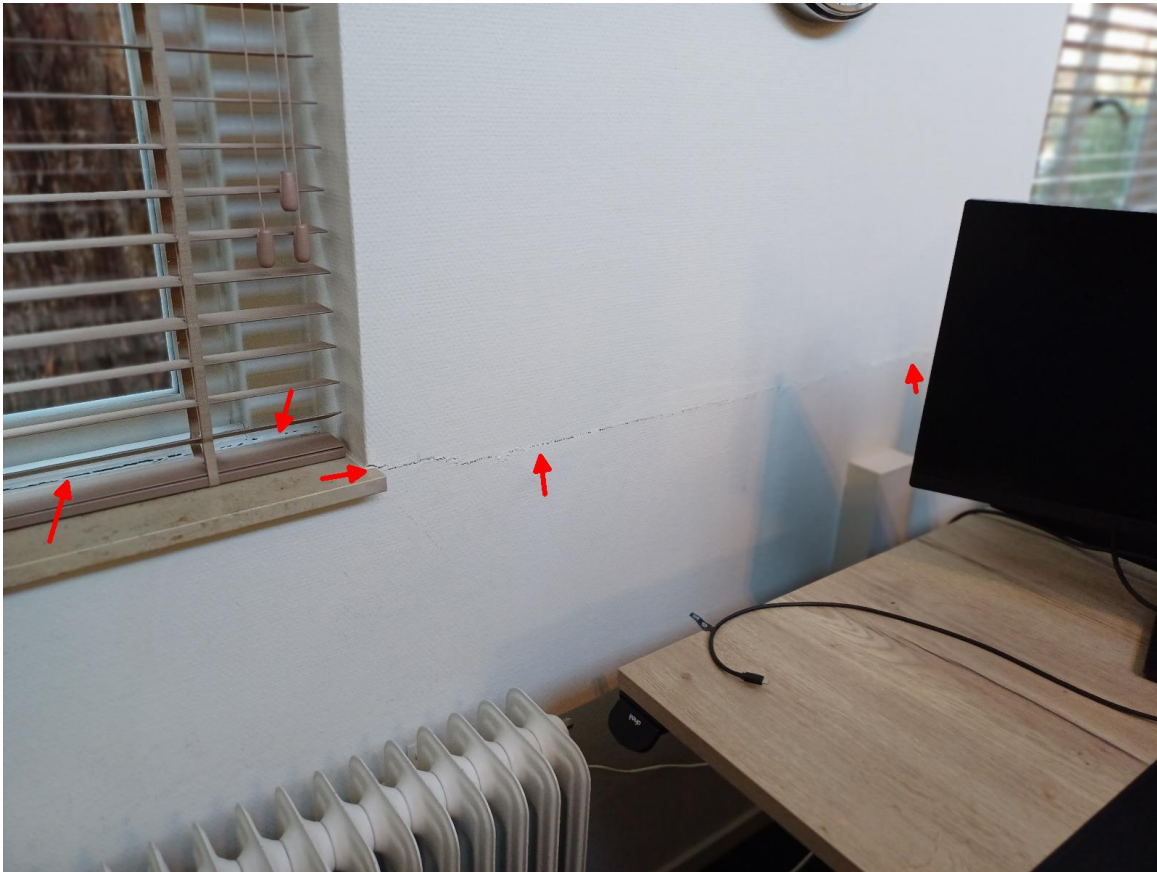
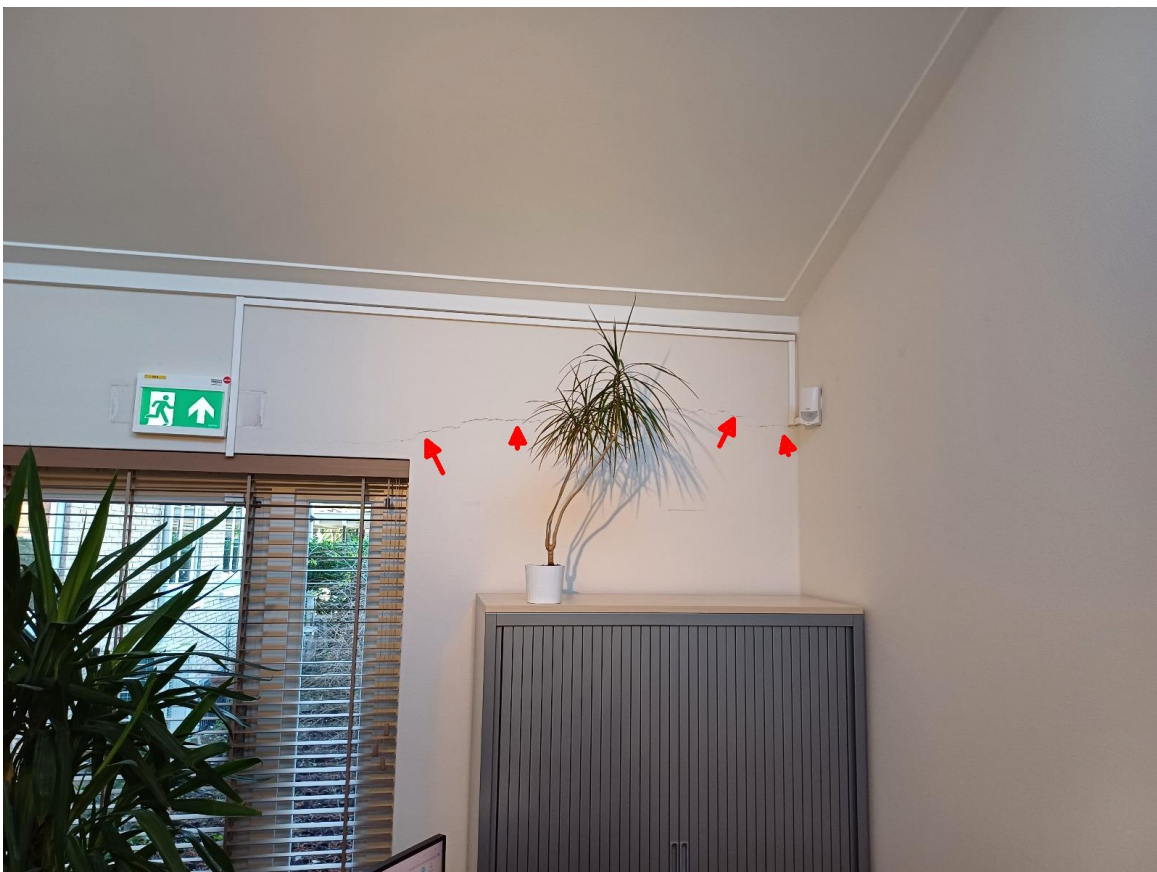
Bijlage C: Foto's scheurvorming gevel buiten- en binnenzijde

De buiten- én de binnenzijde van de gevel nabij de boom vertonen scheurvorming. (Zie foto's in bijlage C) Verder weg van de boom vertonen de gevels en binnenmuren geen scheurvorming. Nabij de boom is de verticale scheefstand van de gevel aan de binnenzijde gemeten. (Zie meetwaarden in bijlage D) Daaruit blijkt dat ten opzichte van de bovenzijde de gevel direct naast de boom aan de onderzijde 15mm naar binnen komt. Ook staat de gevel daar op ca. 1.5m hoogte ca. 5mm hol naar buiten.

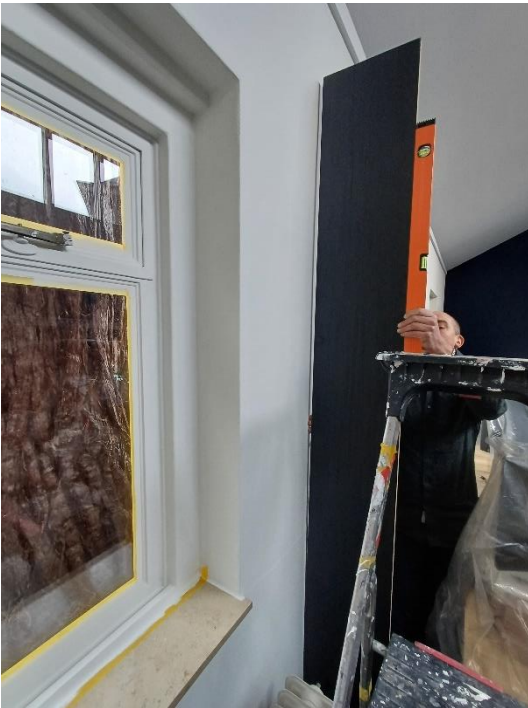
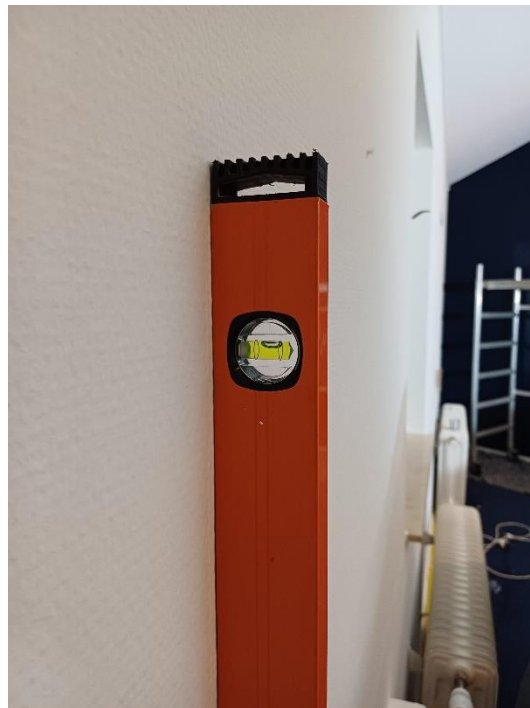
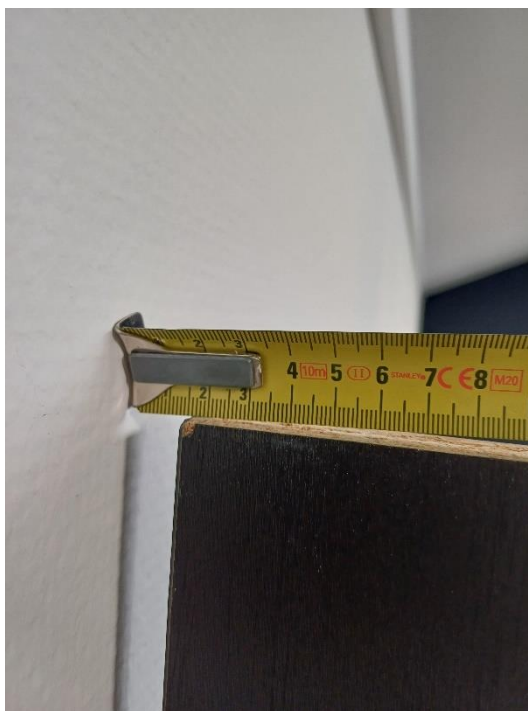
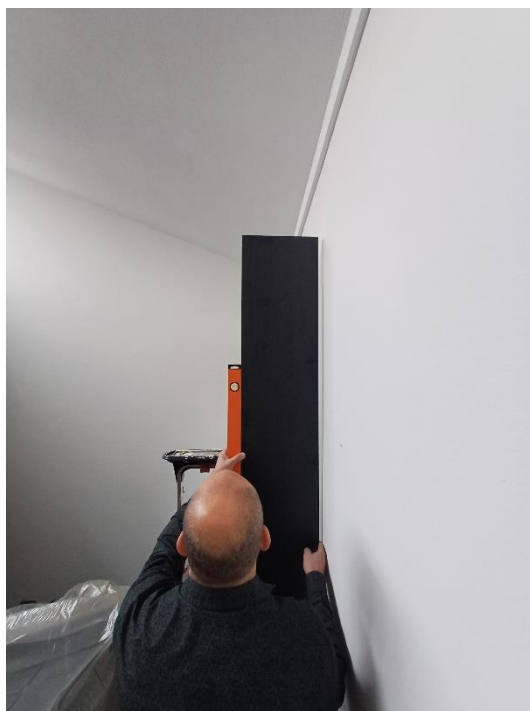
Bijlage D: Meting scheefstand gevel

Gemeten is met een lange rechte plank van 2,5 meter lang. Loodrecht staat de plank 15 mm los van de wand. De wand staat ook hol met midden meer naar buiten en boven weer terug. Bij de plank recht tegen de wand zit er een spleet in het midden van de plank van ca. 5 mm tot de wand. De vensterbanken zijn nagenoeg vlak / waterpas.
