SCHADEANALYSE BIJGEBOUW KANTOORPAND

Projectgegevens Schadeanalyse bijgebouw kantoorpand
Amsterdamseweg 34a
Ede, 6712 GJ

Projectnummer	S-9094	Datum	2025-02-21
Rapportnummer	MEMO-01	Versie	A
Constructeur	ir. J.H. Snetselaar RC

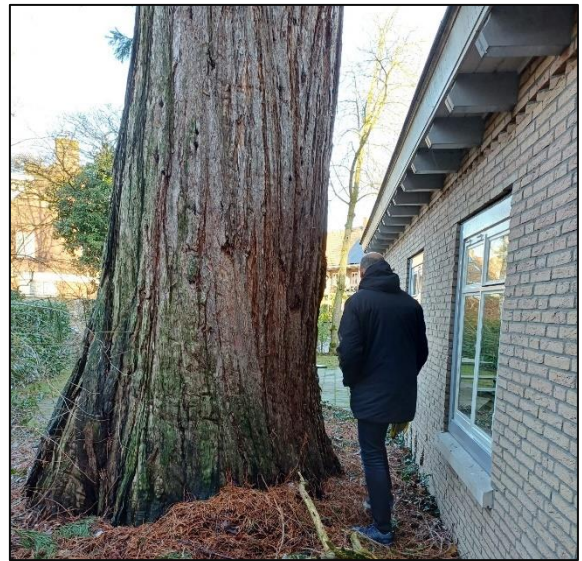
Dicht bij de gevel van een in 1976 gebouwde uitbreiding van een pand staat een Mammoetboom van ca. 125 jaar oud. Deze boom is ca. 31.5m hoog en heeft volgens het bomenrapport op 1m hoogte een stamdiameter van ca. 1.54m en een kroondiameter van gemiddeld ca. 12m. De boom helt ook over richting het gebouw. Zie situatietekening in Bijlage A. Volgens het bomenrapport is de scheefstand ca. 7 graden wat op een hoogte van 31.5m overeenkomt met ca. 3.9m overhelling. Schematisch is dit in doorsnede weergegeven in bijlage B. Aan de onderzijde is de afstand tussen boom en gevel ca. 80cm. Vanwege de scheefstand is dat aan de bovenzijde en bij de goot aanzienlijk minder.

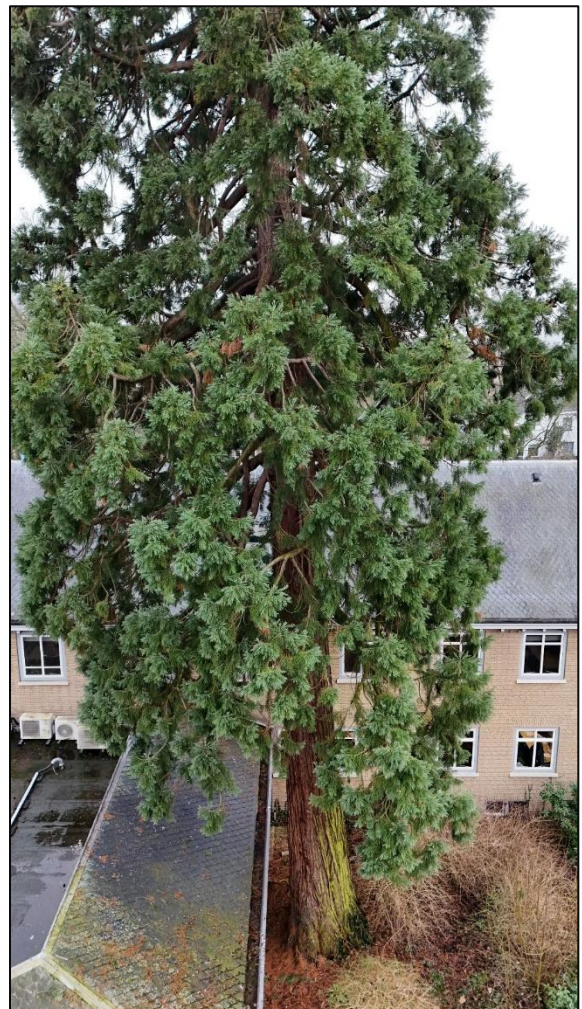
Er is zeker een oorzakelijk verband tussen de aanwezigheid van de boom dicht op de gevel en de scheurvorming in de gevel. De kluit drukt de fundering naar binnen. Dat wordt veroorzaakt door de horizontale windbelasting op de boom en mogelijk door groei van de kluit. Ook het door de tijd steeds schever gaan staan van de boom richting de gevel heeft negatieve invloed op de draagkracht van de fundering. Kortom: deze Mammoetboom zo dicht bij de gevel geeft extra belasting op de fundering en de gevel waar de constructie niet op ontworpen is. Gezien de scheurvorming en scheefstand van de gevel is de constructie ook niet bestand tegen deze extra boombelasting. Verwacht wordt dat de scheurvorming en scheefstand door de tijd heen meer wordt indien de boom aanwezig blijft.
